RELATÓRIO DE ENSAIO Nº 02/20

IMPACTOS DE CORPO DURO EM SISTEMAS DE VEDAÇÕES VERTICAIS INTERNAS E EXTERNAS EM PROTÓTIPO

Empresa: ISOBLOCO INDUSTRIA DE CONCRETO LTDA
CNPJ: 29.130.610/0001-91
Telefone: (82) 3035-4642
Endereço: Rua Doutor Walter Ananias de Barros, 27. Porto Grande, Marechal Deodoro – AL
Diretor: Carlos Henrique França Ramos
CPF: 934.759.774-00
Telefone do solicitante: (82) 9 9117-0550
E-mail: henrique@tudorstech.com.br

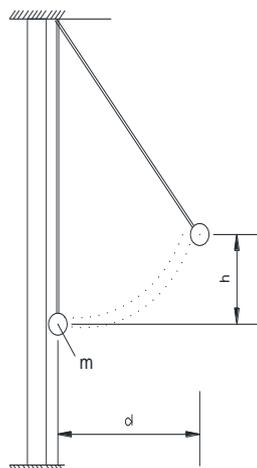
Para a produção dos impactos foram utilizados, como corpos duros, duas esferas de aço com massa aproximada de 500 g e 1000 g. A figura 1 mostra o esquema utilizado para aplicação dos impactos.

Figura 1 - Esquema para aplicação dos impactos de corpo duro

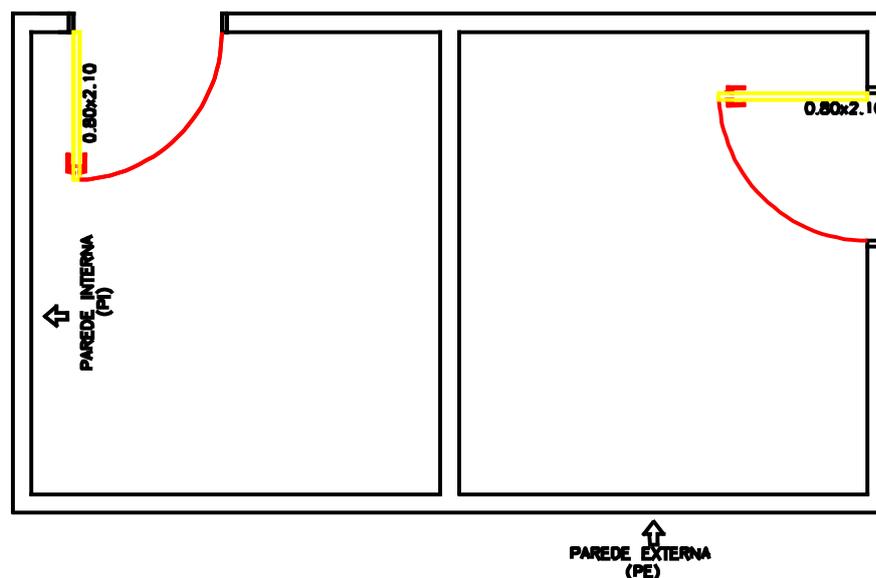
Foram ensaiadas duas paredes, sendo uma externa e uma interna. A variação da altura de queda é função da energia a ser aplicada, atendendo ao disposto na Tabela B.1 do Anexo B da NBR 15575-4, correspondente à tabela 1. Para medição da profundidade das mossas foi utilizado um paquímetro digital com resolução de 0,01 mm. A Figura 2 mostra a identificação das paredes ensaiadas na planta do protótipo.

Figura 2 – Identificação dos pontos de ensaio

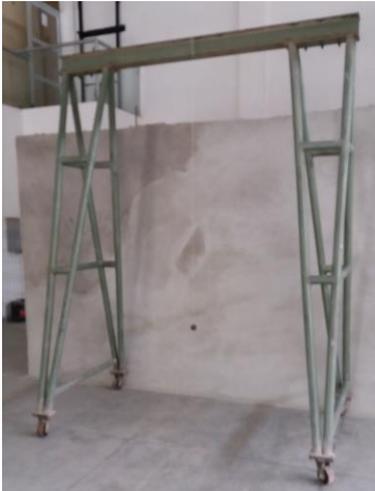
Nas figuras 3 e 4 podem ser observadas fotografias do ensaio executado na parede externa (PE) e do resultado na parede após o ensaio, respectivamente.

Figura 3 – Ensaio de corpo duro na parede externa (PE)

Para a parede externa foram utilizados dois níveis de energia de impacto. Para cada nível de energia foi medida a distância (d) correspondente, registrando-se ao final de cada impacto a ocorrência de mossa, medindo-se a sua profundidade (p). A tabela 2 apresenta os resultados obtidos para a parede externa (PE).

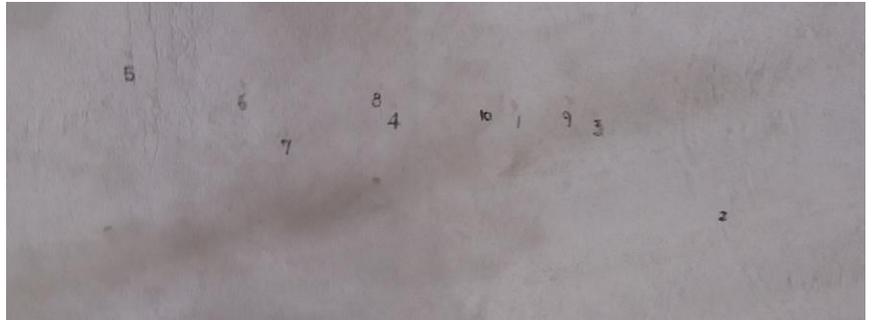
Figura 4 – Mossas resultantes do ensaio na parede externa (PE)

A análise visual da parede externa ensaiada não evidenciou a ocorrência de ruína, traspassamento, fissuras ou desagregações. Mossas foram observadas. Na parede interna ensaiada não foi constatada a ocorrência de ruína, traspassamento, fissuras ou desagregações, entretanto, foram medidas mossas com profundidade superior a 2 mm.

O ensaio da parede externa apresentou nível de desempenho classificado pela NBR 15575-4 como S (superior) para os dois níveis de energia.

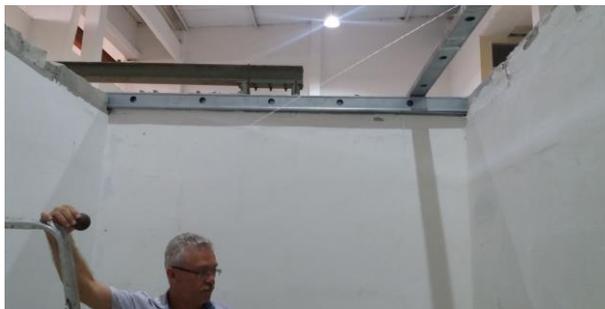
Nas figuras 5 e 6 podem ser observadas fotografias do ensaio executado na parede interna (PI) e do resultado na parede após o ensaio, respectivamente.

Figura 5 – Ensaio de corpo duro em parede interna (PI)

Para a parede interna foram utilizados dois níveis de energia de impacto. Para cada nível de energia foi medida a distância (d) correspondente, registrando-se ao final de cada impacto a ocorrência de moossa, medindo-se a sua profundidade (p). A tabela 3 apresenta os resultados obtidos para a parede interna (PI).

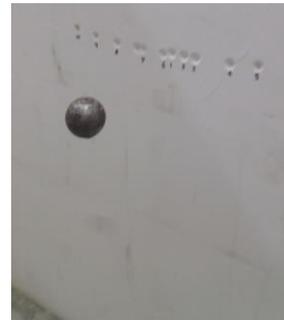
Figura 6 – Mossas resultantes do ensaio na parede interna (PI)

O ensaio da parede interna apresentou nível de desempenho classificado pela NBR 15575-4 como M (mínimo) para os dois níveis de energia.
